DIV. EXPLOSIVOS PTO. IGUAZU  
FECHA: 07NOV'06.  
INFORME PERICIAL N° 14/06

OBJETO: Elevar el presente Informe Técnico relacionado a la farola secuestrada en la Comisaría Seccional Primera de la Ciudad de Puerto Iguazú UR-V, a efectos de ser agregado al sumario N° 430/06 caratulado "ACCIDENTE FATAL", que se instruye en la Comisaría mencionada anteriormente con intervención del Juzgado de Instrucción N° 3, Secretaría N° 2 de la Tercera Circunscripción Judicial con asiento en esta Ciudad.

SUMARIO: PERITO PRESENTA DICTAMEN PERICIAL:

**CROQUIS ILUSTRATIVO DEL LUGAR DE HECHO**  
COMPLEJO "RAICES APART HOTEL" RUTA NACIONAL 12 CASI AV. PRESIDENTE PERON PTO.IGUAZU

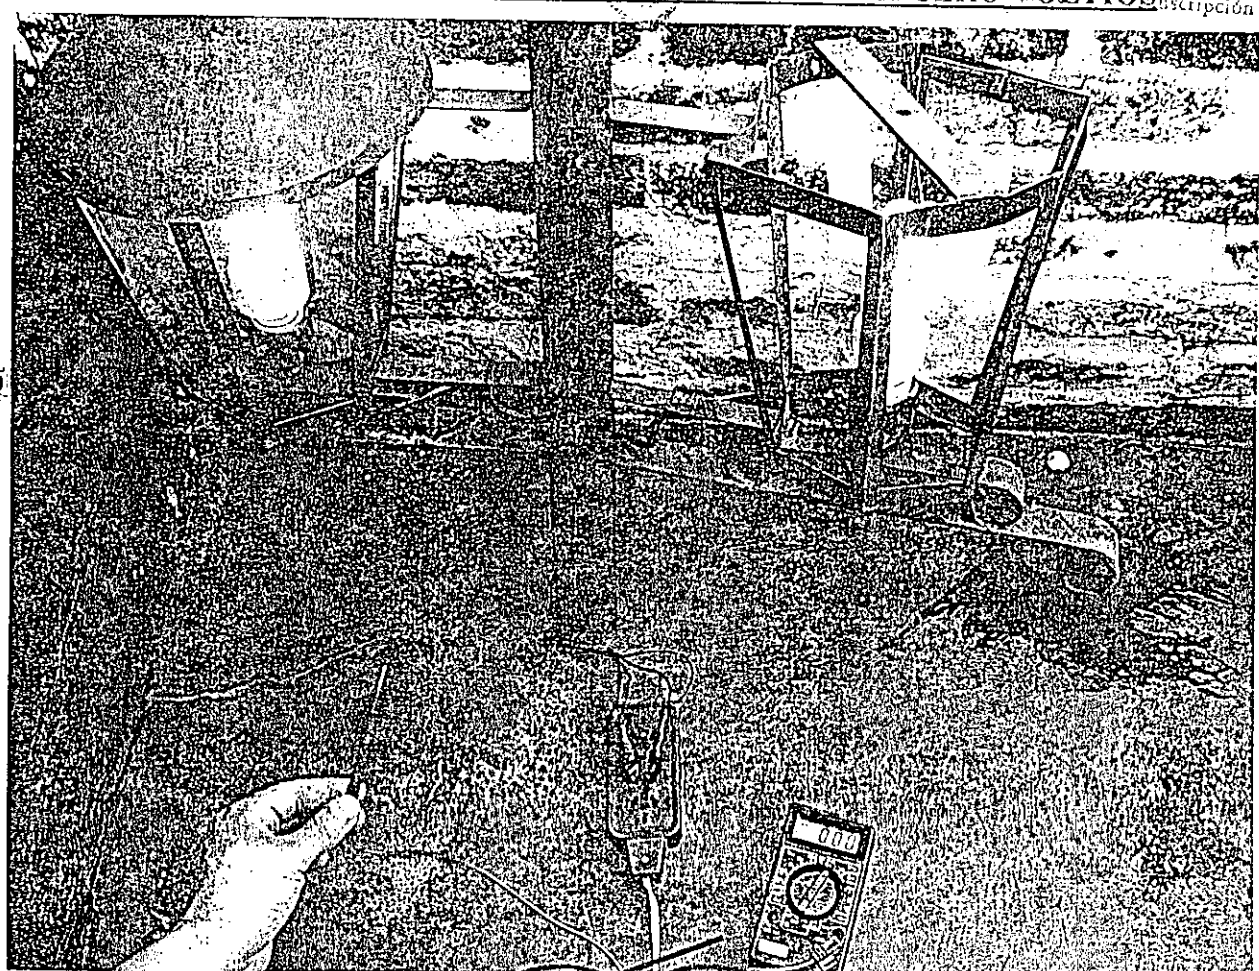
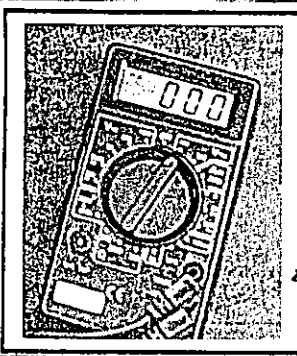
AL RETIRAR UNA DE LAS PUNTAS DE MEDICION SOBRE LA SUPERFICIE DEL  
CAÑO, LA DIFERENCIA DE POTENCIAL BAJA A CERO VOLTIOS

Como consecuencia de este indicio, se procedió al desarmado de una de las farolas del candelabro; desenroscándose el foco y luego el portalámparas el cual está sujeto a un tubo metálico roscado que forma parte de la estructura del candelabro y por cuyo agujero atraviesan los conductores eléctricos hasta la parte inferior de la primera sección del candelabro.

El candelabro de dos brazos (farolas), presenta en una de sus farolas un portalámpara del cual uno de los conductores posee un mordisco, producto del aplastamiento del conductor entre la base roscada del portalámparas y el tubo roscado del soporte del portalámparas ubicado sobre la estructura del candelabro. El mismo produjo la rotura del aislante eléctrico, provocando el contacto directo entre el conductor eléctrico y la estructura metálica del candelabro (farola) permitiendo así la conducción del flujo de la corriente eléctrica a través de toda la estructura de la farola. Por lo que la instalación eléctrica es deficiente, pudiendo ser evitada con una simple medición y su posterior aislamiento.

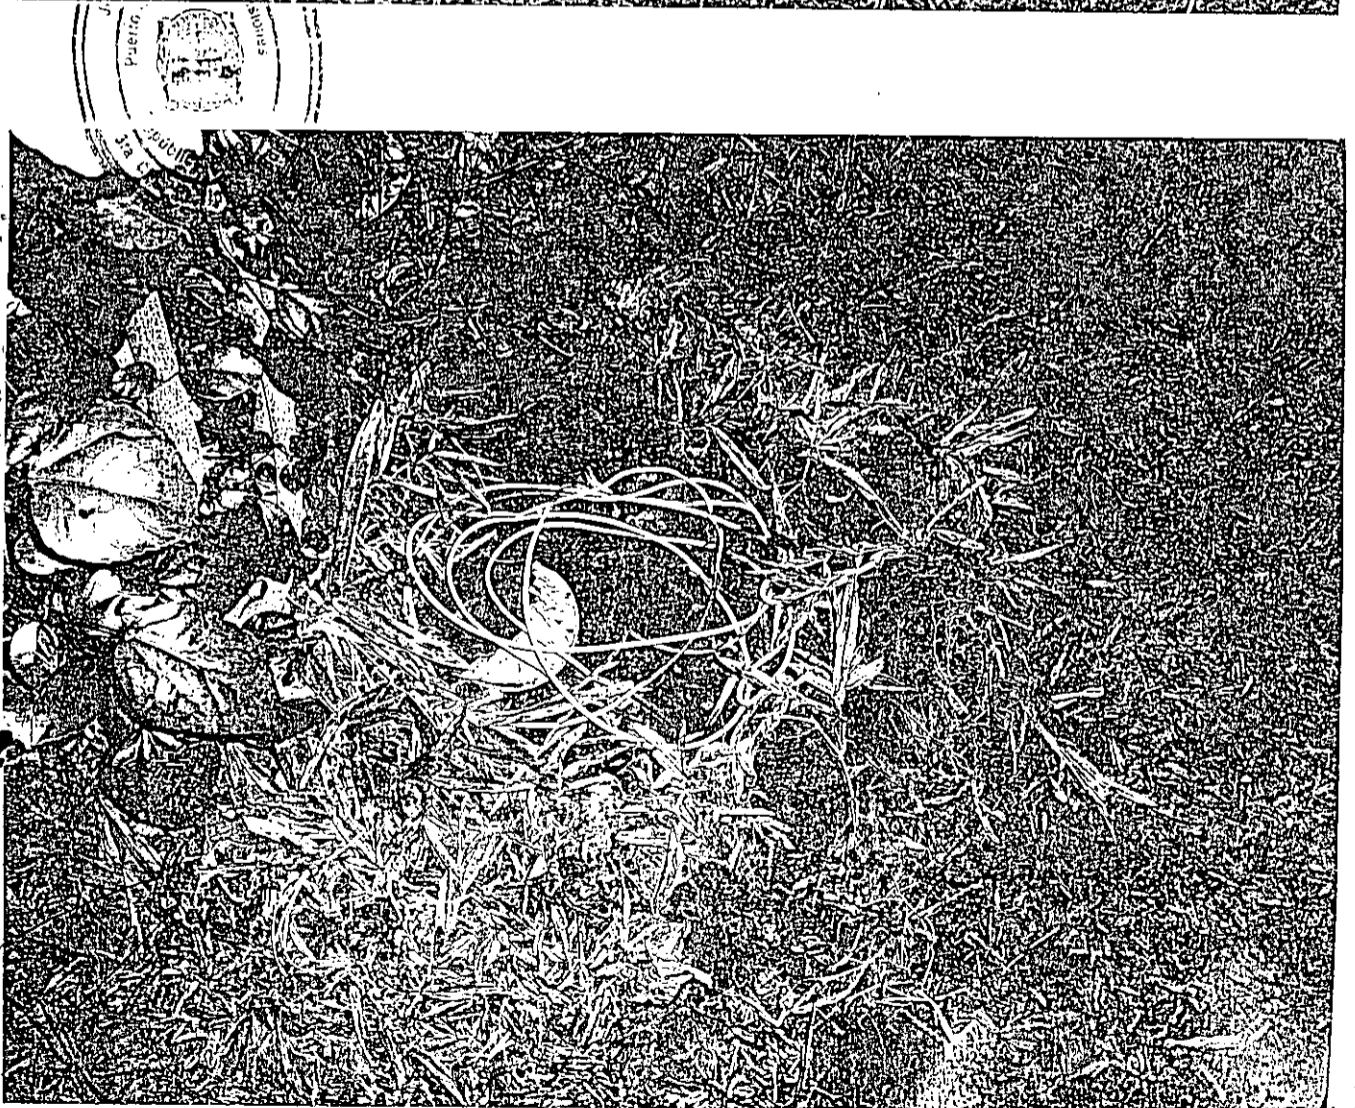
# FOTOGRAFIA 07-08

VISTAS FOTOGRAFICAS MOMENTOS DE LA INSPECCIÓN OCULAR: 19-10-2006 HS. 19:30:  
UBICACIÓN DE LA CAVIDAD EN EL SUELO Y BASE DE LA FAROLA (Puntos 03 y 04 del Croquis)
